Londres 38: prospección exploratoria

Búsqueda, recuperación y análisis de
evidencia biológica y cultural en un
centro de detención y tortura

Santiago, 08 de noviembre de 2012

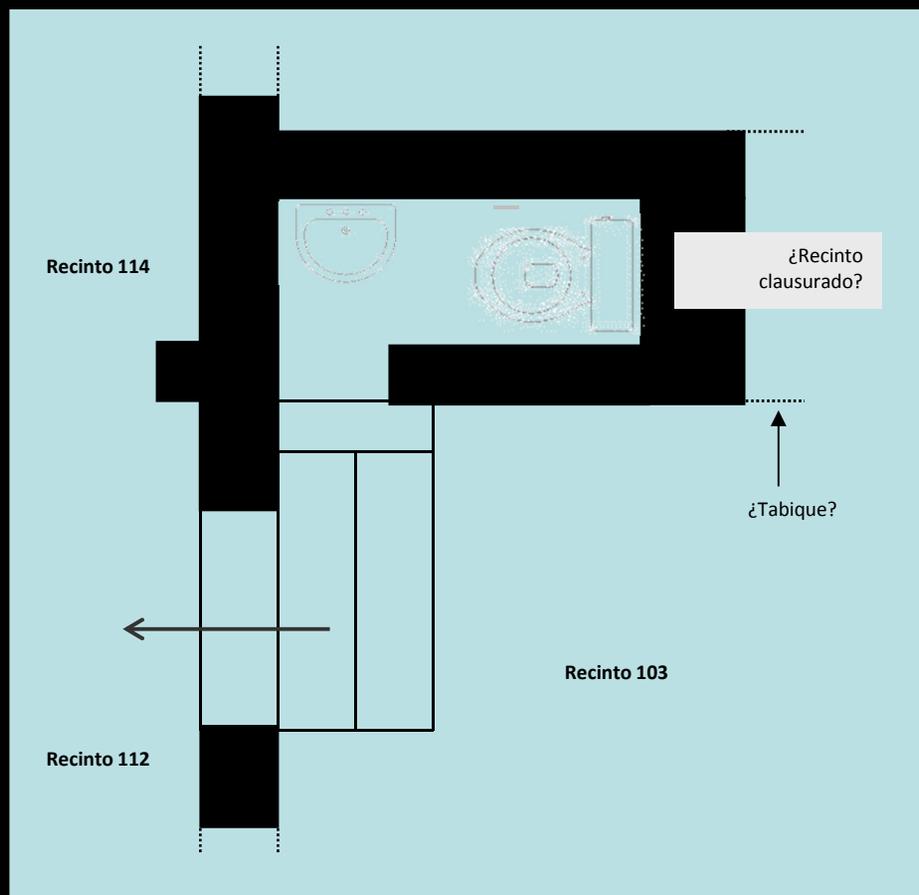
Baño 2

- Extensión: 165 x 70 cm.
- Superficie: ~ 1,50 m².

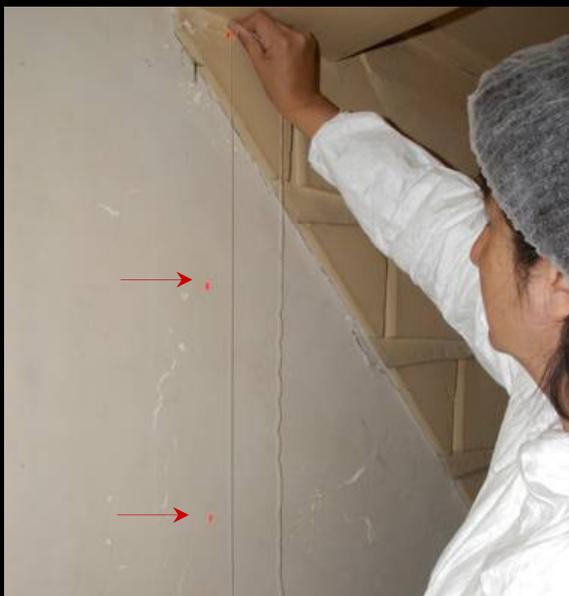
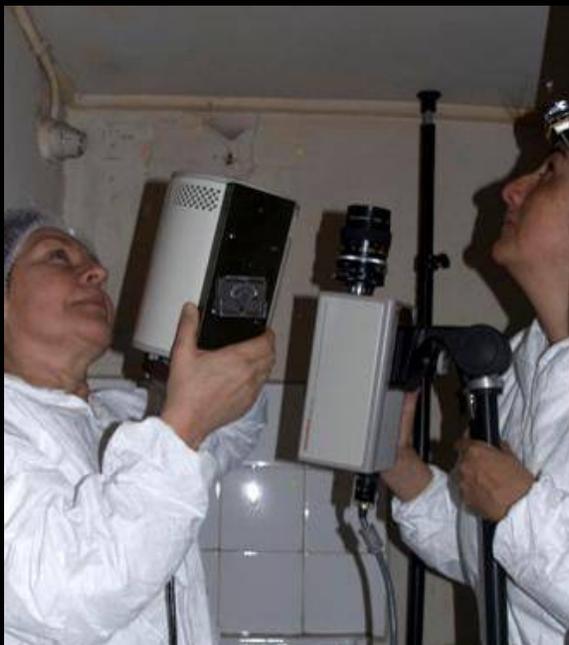
- Matriz cartesiana virtual (30 x 30 cm).
- Espectro visible y fuente lumínica diferenciada (Cámara Nikon D200, lente 18-105mm).
- Fluorescencia visible inducida por radiación UV (Hand Lamp, modelo UVL-18, 365nm / white Light).
- Reflectografía IR (Vidicón Hamamatsu, Super EYE C2847; filtro IR 720nm).

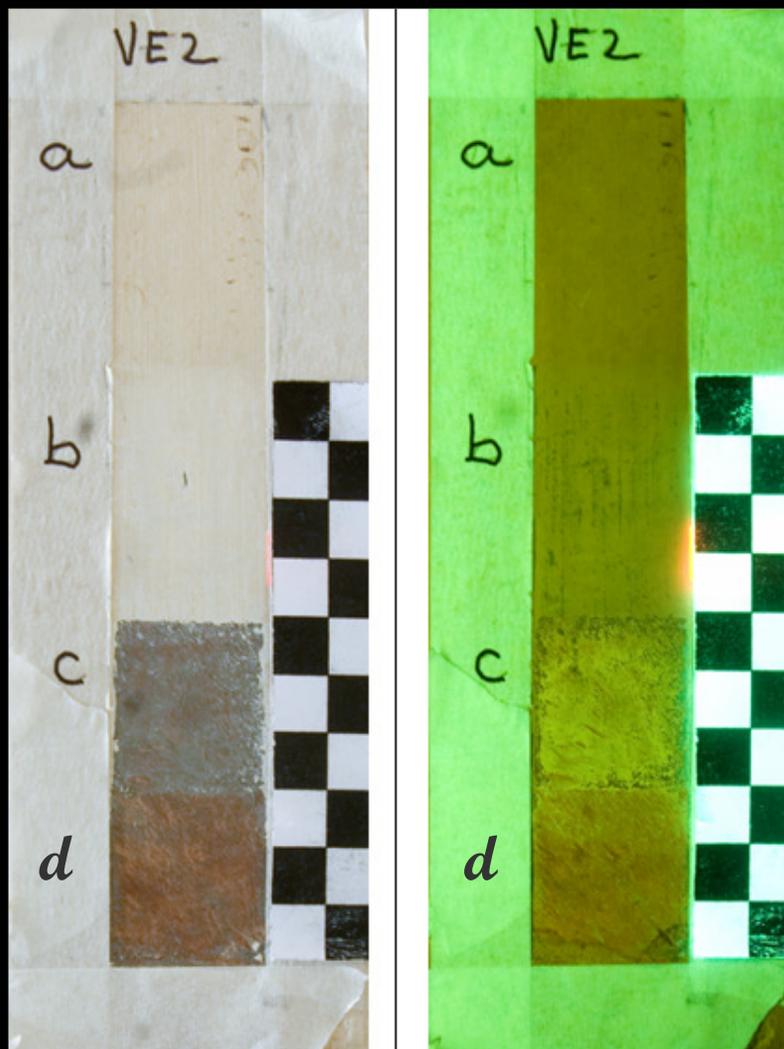
- Ventanas de sondeo
 - Método químico
 - Método mecánico

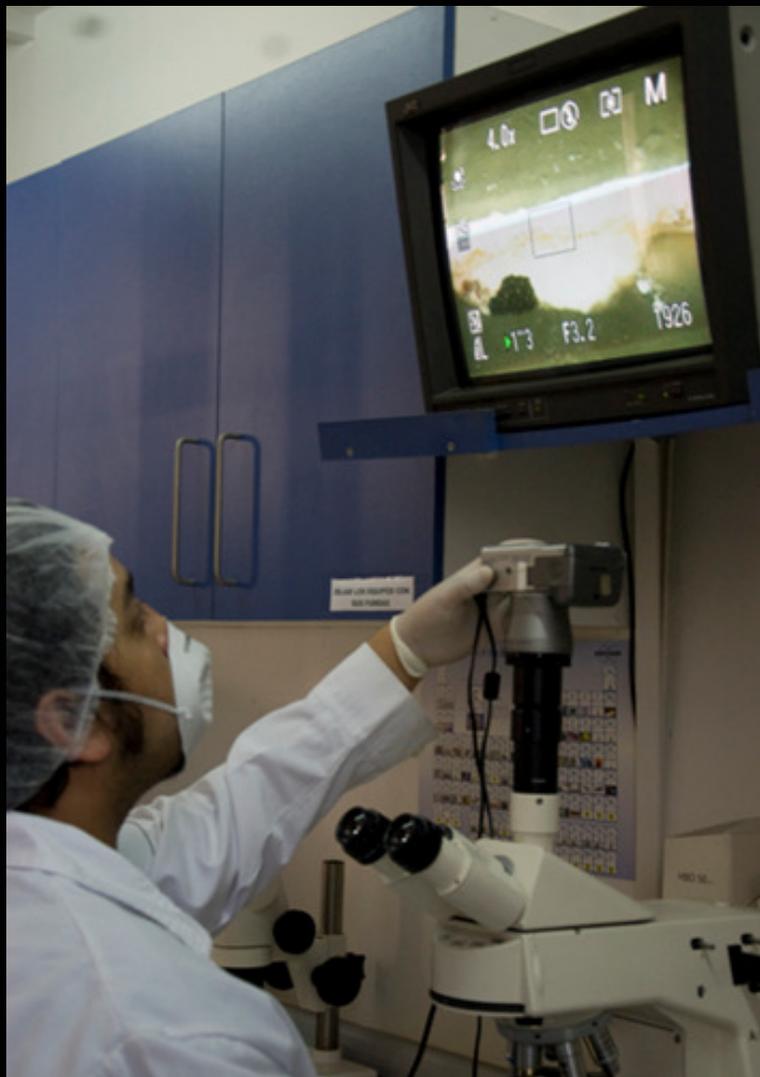
- Espectroscopía Infrarroja / FTIR - ATR
(Thermo Nicolet, iN-10 / 64 scans; res. 4 cm⁻¹).
- FTIR – Transmitancia
(Dispersadas KBr / 128 scans; res. 4 cm⁻¹).
- Microscopía óptica
(Zeiss/Axioscop 40; luz polarizada/UV incidente; 100/ 500X)
- Análisis microquímicos
(Reactivo negro de Sudán III).

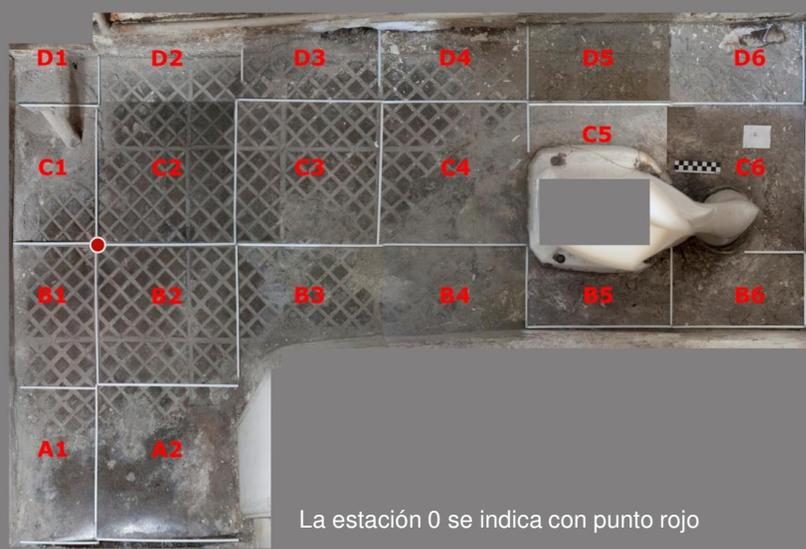
- Matriz cartesiana (30 x 30 cm).
- Registro visual con espectro visible.
- Lámina de polivinilo adhesivo.
- Protegidas con el papel de origen.
- Embaladas en bolsas herméticas.

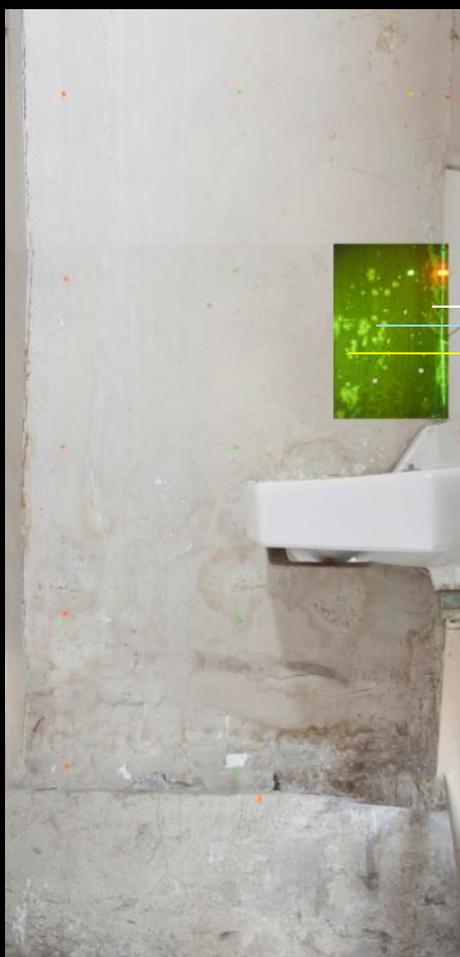
Muro Norte
Soporte: concreto

Cortes estratigráficos

Efluorescencia
Patrón de alteración
Control

Yeso
Látex

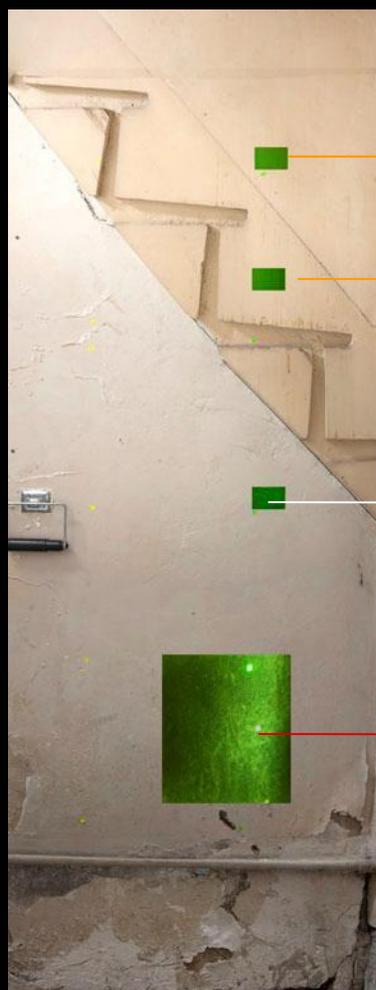
Muro Este

Soporte: Concreto

Cortes estratigráficos

Patrón de alteración
Control
Historial / Cambio
material

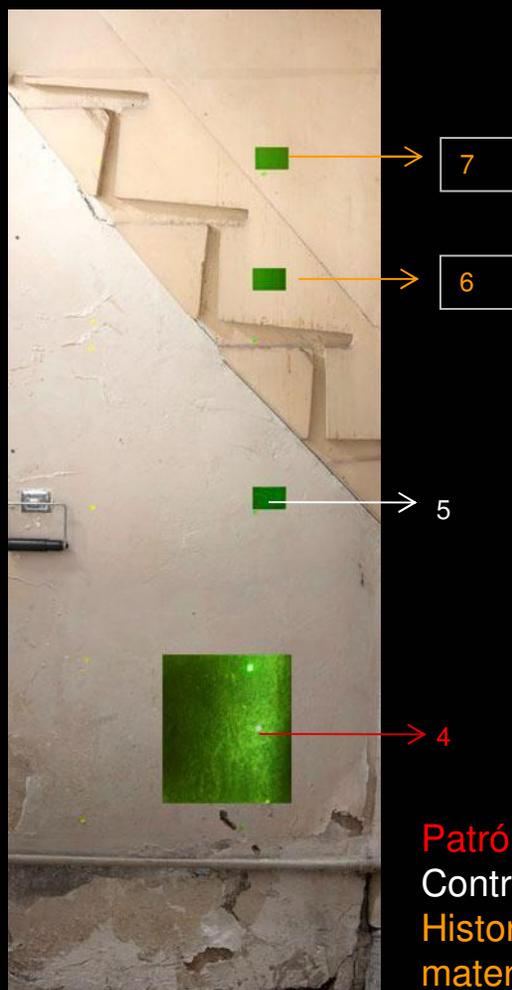
Muro Este

Soporte: Madera / Yeso

Cortes estratigráficos

Patrón de alteración
Control
Historial / Cambio
material

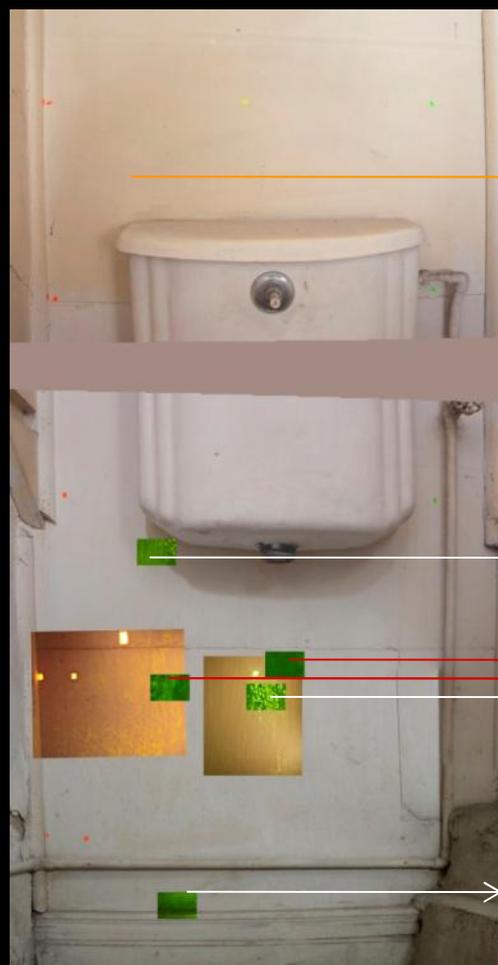
Muro Sur

Soporte: Fibrocemento

Cortes estratigráficos

Patrón de
alteración
Control
Historial / Cambio
material

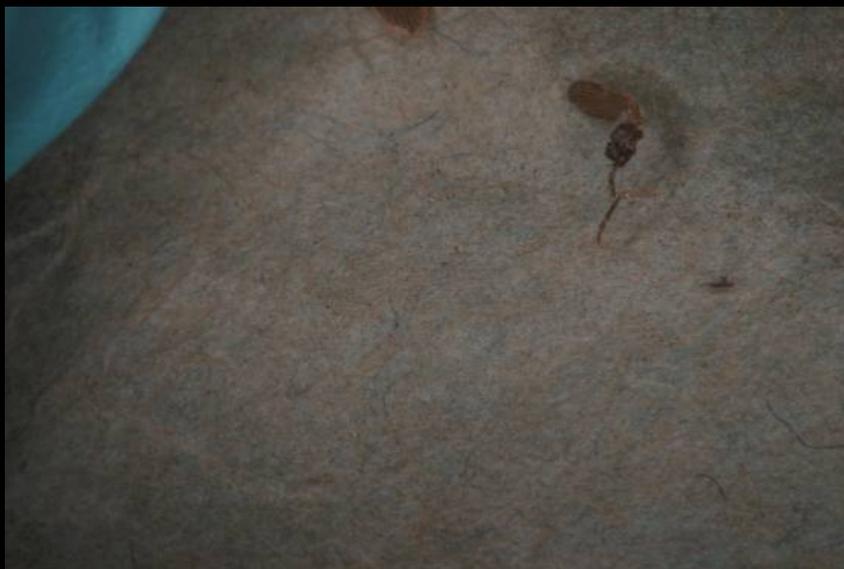
Papel recuperado cielo - escalón

Lupa binocular: sin inscripciones

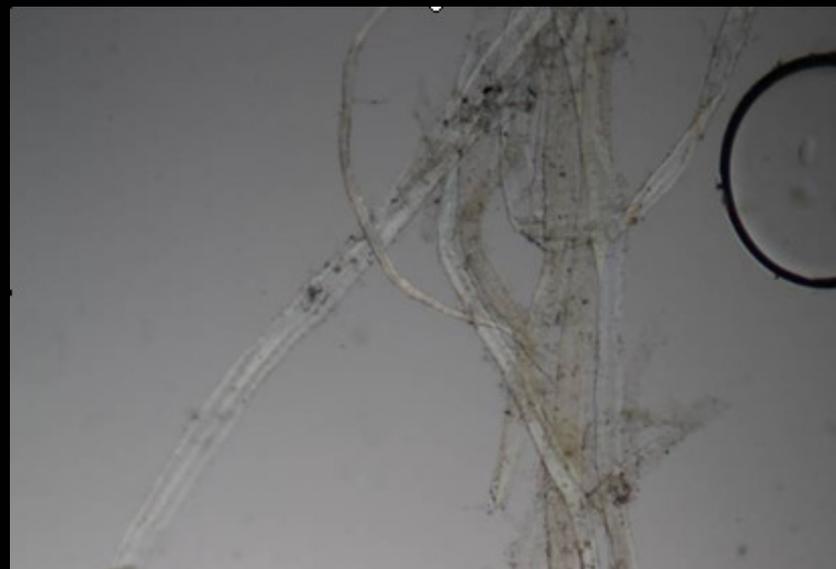
Microscopio: pasta de madera con algunas
fibras de algodón (s. XIX)

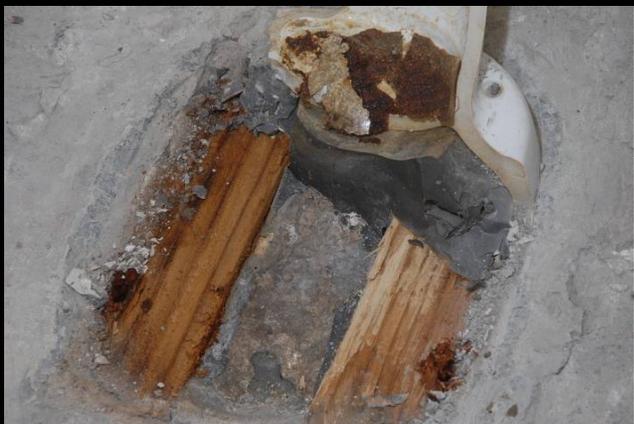
Muestras bajo el inodoro

- Cemento blanco: yeso, cuarzo y carbonato de calcio (mortero / material de terminación)
- Cemento gris: carbonato de calcio, aluminosilicatos y proteínas (cemento tipo portland / material estructural)
